#### **PROBLEMSTELLUNG**

Wenn mehrere Geräte an einem TVHS20310 Konverter angebunden sind und diese alle über ein mehradriges, nicht geschirmtes Kabel übertragen werden, kommt es zu Interferenzen im Kabelübertragungsweg. Diese können die Signalübermittlung stören und so zu Problemen im Betrieb führen.

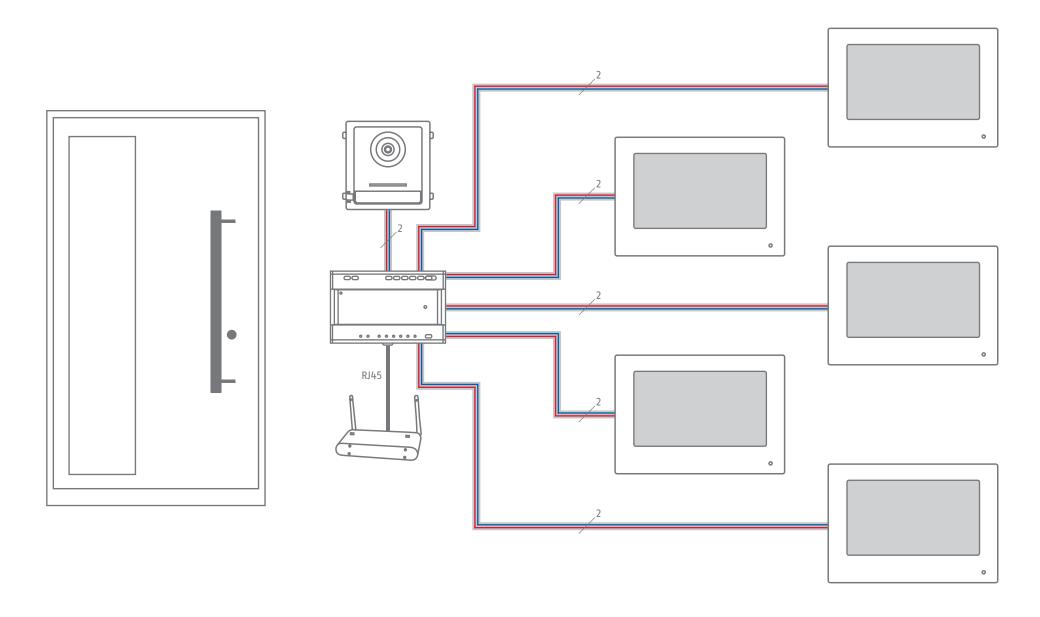
## ORDNUNGSGEMÄSSE INSTALLATION

Sternförmige Verkabelung – ein separates Kabel pro Komponente

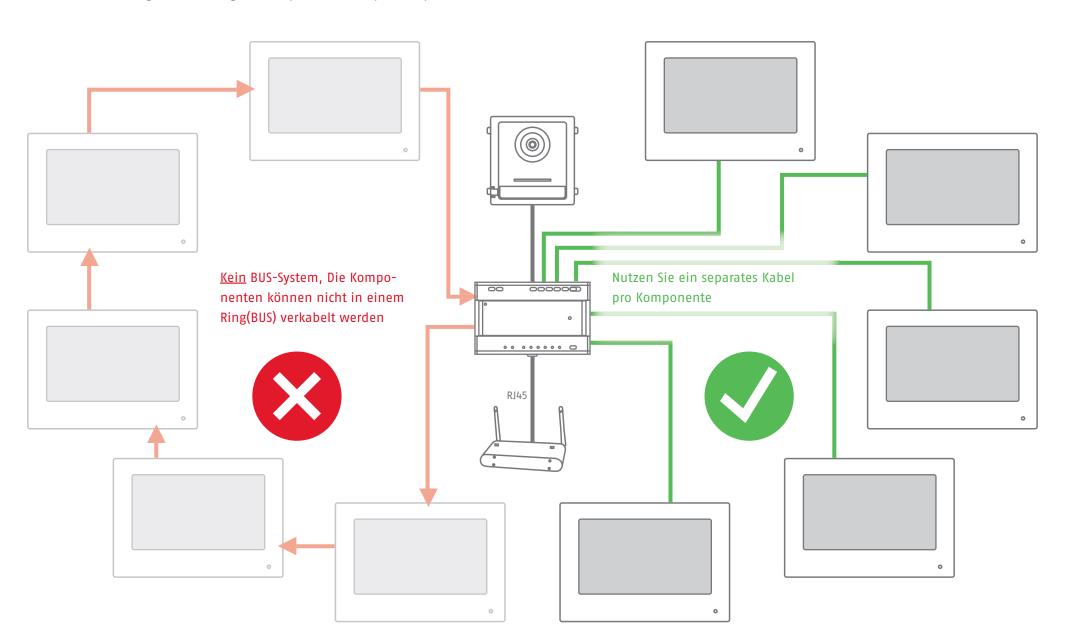
# ORDNUNGSGEMÄSSE INSTALLATION

Sternförmige Verkabelung – ein separates Kabel pro Komponente

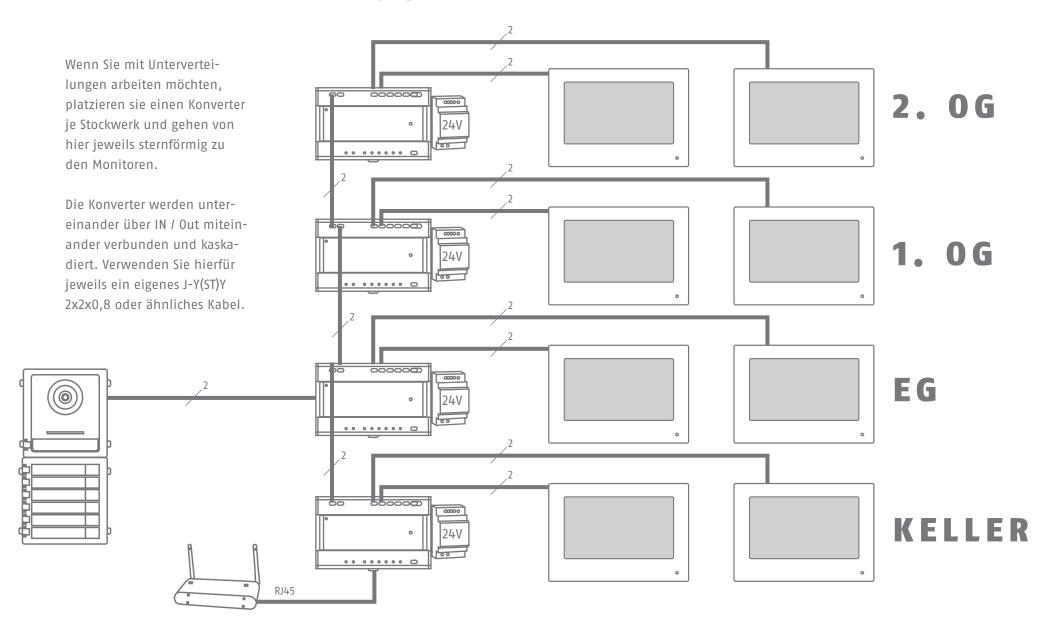
### GRÖSSERE INSTALLATIONEN MIT MEHREREN KONVERTERN
